## PIANO DI ELIMINAZIONE DELLE BARRIERE ARCHITETTONICHE – P.E.B.A.

REDATTO AI SENSI DELL'ART.24 COMMA 9 DELLA LEGGE 05/02/1992, N.104  
E DELLE LINEE GUIDA INTERDISCIPLINARI PER LA REDAZIONE DEL PEBA DELLA REGIONE EMILIA ROMAGNA

### RELAZIONE FINALE

**dicembre 2024**

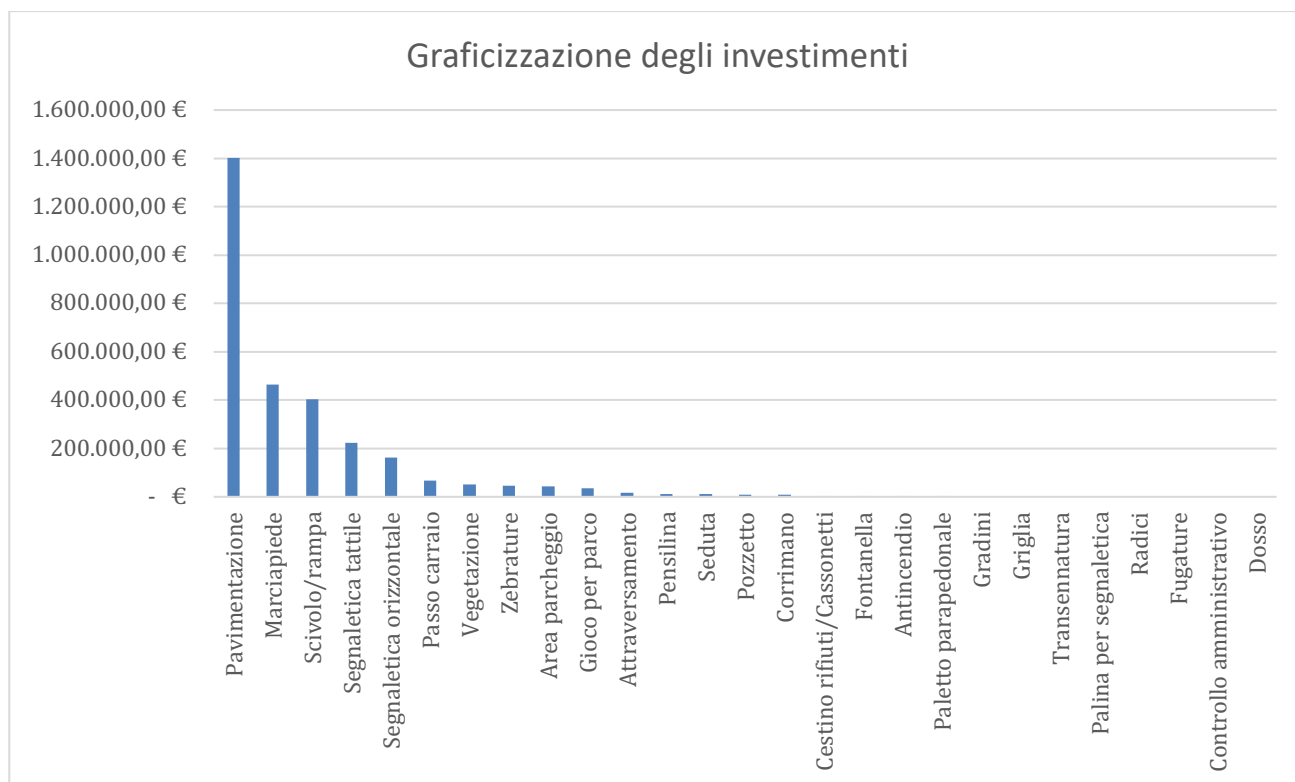
I costi indicati sono solo orientativi ai fini della programmazione e non della progettazione. La tabella sottostante evidenzia la "pesantezza economica" di ciascun percorso ponendoli in ordine di investimento.
